TRENITALIA

Oggetto: Mezzi di trazione e leggeri con problematiche amianto.
Informativa per il personale di Condotta.

MAPPATURA DELLE ZONE E DEI COMPONENTI CON RISCHIO DI PRESENZA AMIANTO

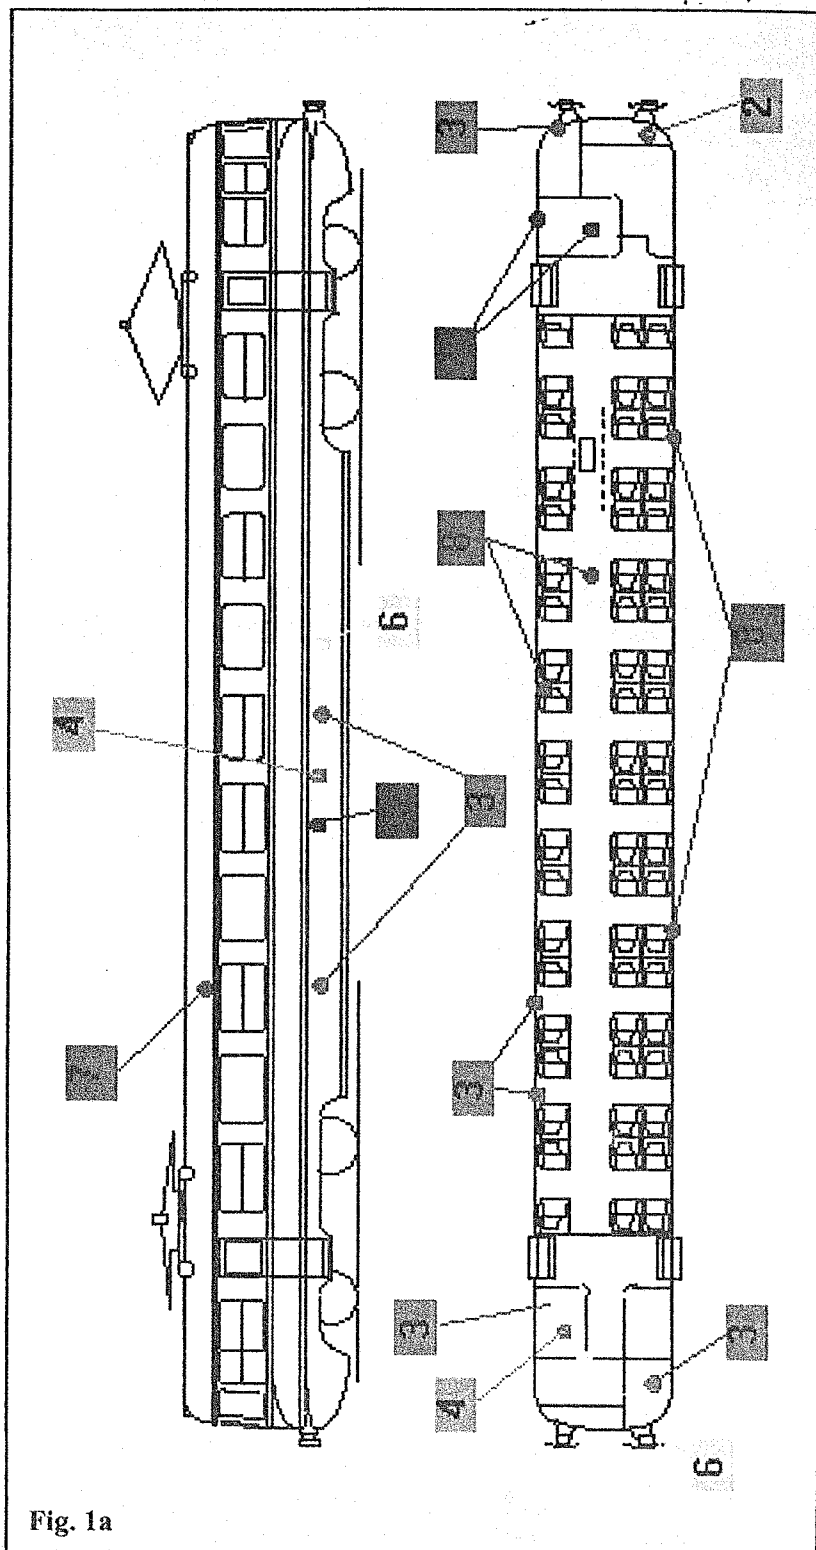
Fig. 1a

Rotabile : ALE - 601.004

Rif. Mappa : 10/601-b

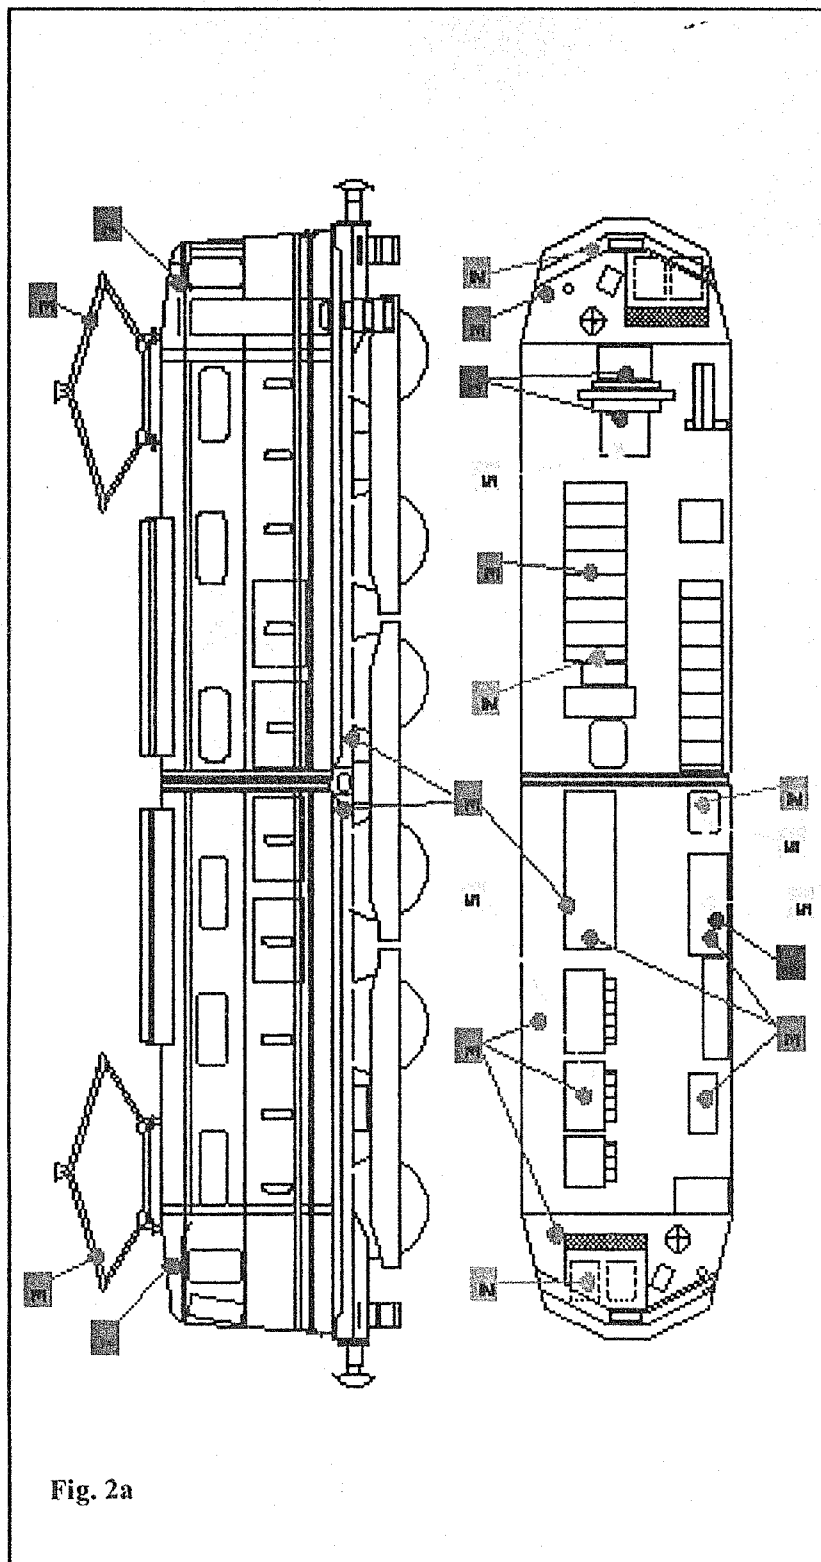
Rotabile : LocE - 636.466

Rif. Mappa : 14/636-a

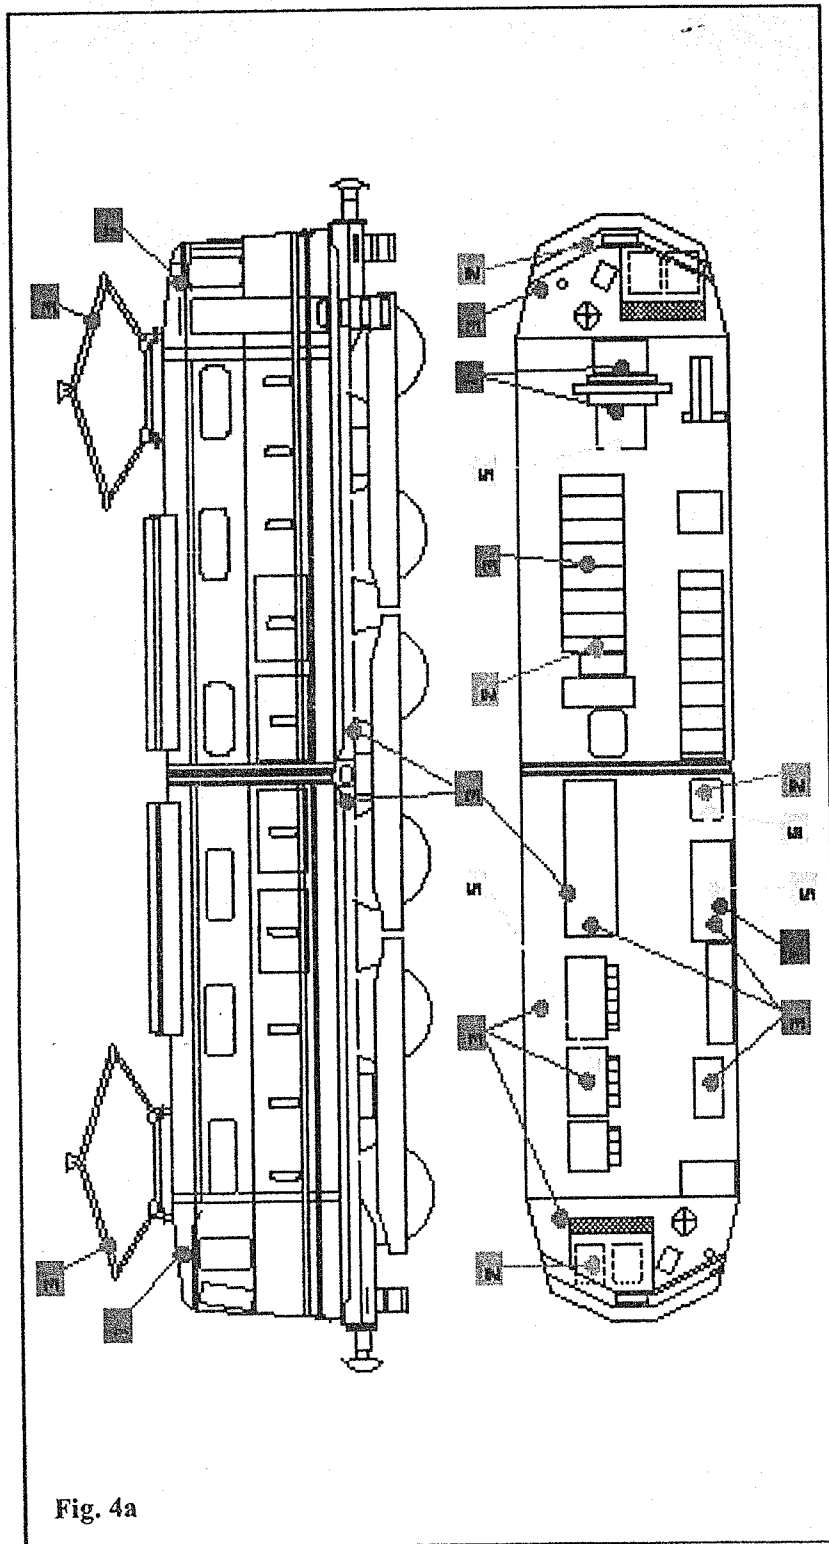
Fig. 4a

Rif. Mappa : 14/636-a

Rotabile : LocE - 636.394
