Grosseto 8 febbraio 2008

Resoconto sul sopralluogo effettuato congiuntamente alle strutture di Sicurezza di Sistema della Divisione Trasporto Regionale e Cargo.

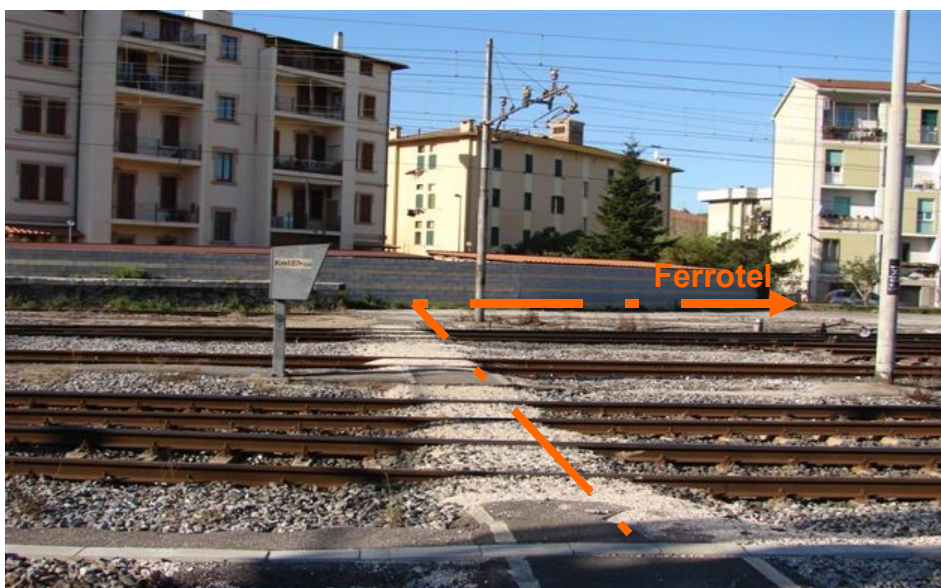
Foto n.1

Si vede dalla foto n.1. che l'attraversamento a raso (dal bin. 5 punto di partenza dell'itinerario per raggiungere il ferrotel) presenta segni di recenti interventi manutentivi della massicciata, ripristinata in modo approssimato, con tratti preesistenti in asfalto. Il percorso si presenta con piani di calpestio irregolari e sconnessi con rischio di inciampo e caduta.

Per ovviare alle possibili cause d'infortunio è opportuno, come misura cautelativa transitoria interdire e/o segnalare opportunamente i percorsi non sicuri e provvedere nello stesso tempo ad inoltrare presso la DC Infrastruttura della Zona Territoriale Centro Nord la richiesta urgente di

ripristino e/o di nuova realizzazione degli stradelli di sicurezza necessari e/o più in generale, di riqualificazione dell'intero piazzale.

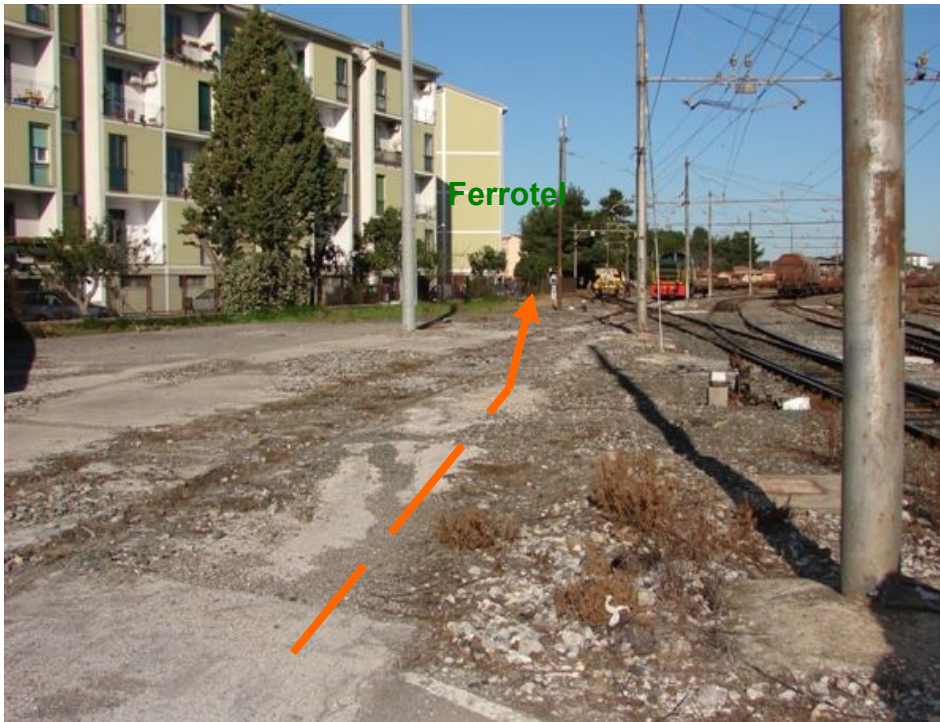
Foto n.2

Nella foto n.2, a seguito della rimozione dei binari non è stato ripristinata l'agibilità del piazzale e degli stradelli di sicurezza preesistenti; lungo i binari; di fatto i piani di calpestio sono sconnessi e irregolari con la presenza di ostacoli non segnalati.

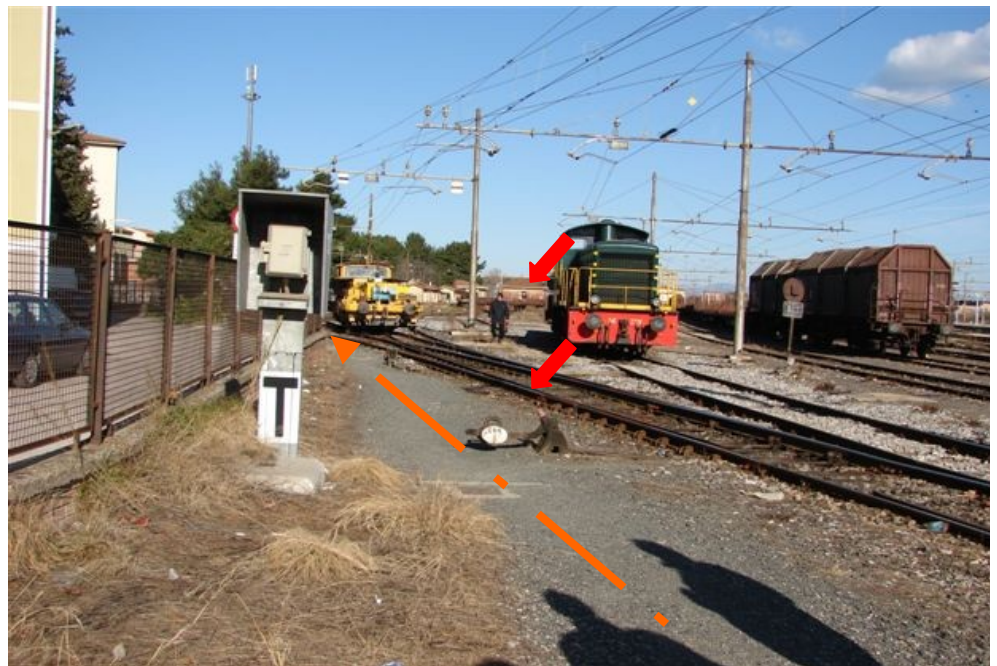
Foto n.3

Foto n.3. sono presenti scambi a mano con l'asta di manovra disposta ortogonalmente al senso del transito, privi di piazzola di manovra e segnalazione. Come si vede il percorso non è pulito dalle erbacce secche e lo stradello che porta al dormitorio è usato normalmente anche dal personale di manovra della DTR.

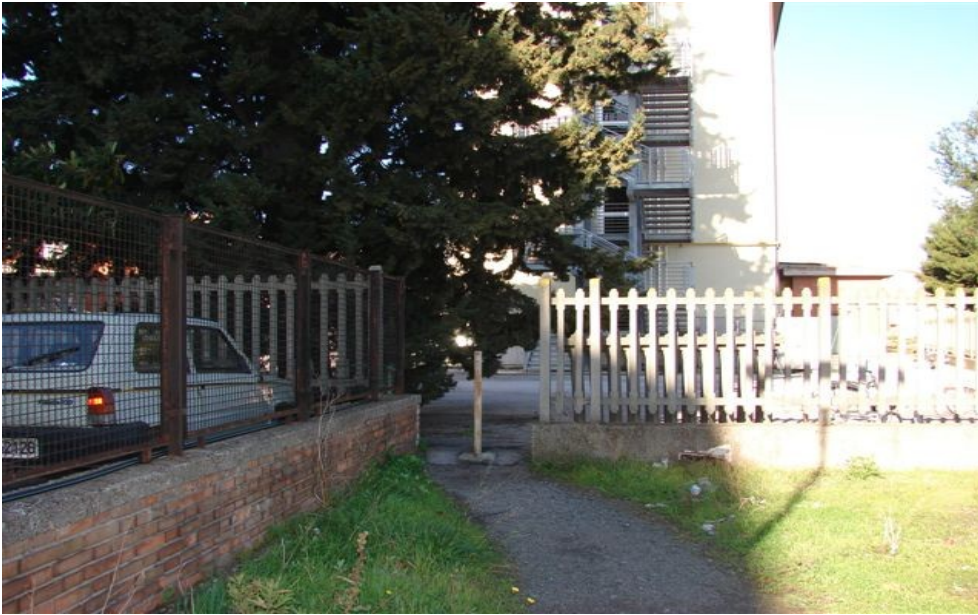
Foto n.4

Nella foto n.4 si vede il passaggio normalmente utilizzato dal personale per accedere al ferrotel. Lo stradello è in buono stato di manutenzione e i rifiuti che si vedono attestano che il percorso è normalmente utilizzato. Si rileva che nella recinzione del Ferrotel è stato di proposito lasciato un varco per permettere l'accesso

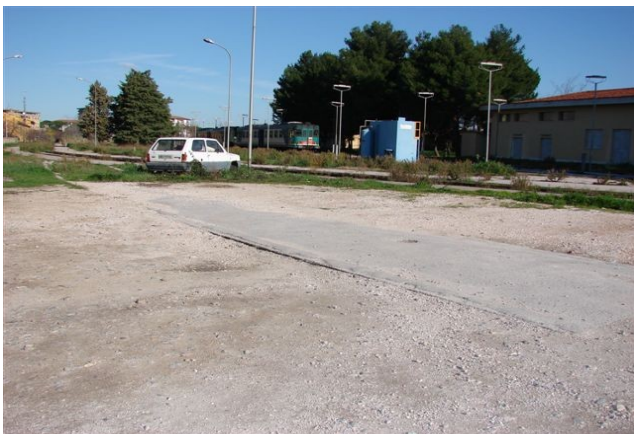
Foto n.5

Nella foto n. 5 e 6, si vede che nell'area di piazzale è presente una macchina abbandonata, lo spazio antistante, il distributore di gasolio non è mantenuto pulito dalle erbacce, sono presenti piani di calpestio sconnessi, rilevate fosse di visita inutilizzabili, di cui una recintata e interdetta all'uso priva di segnalazione.

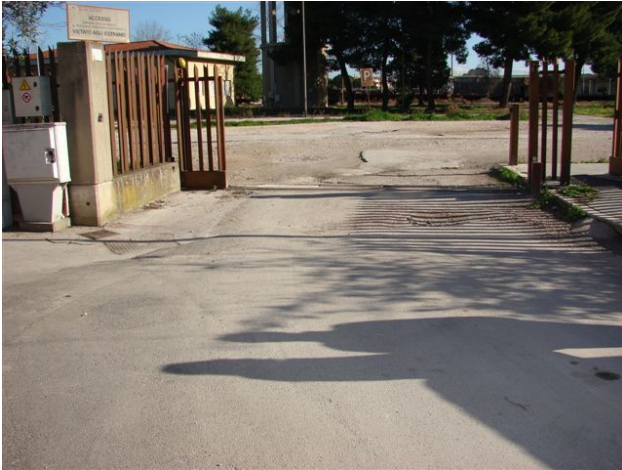
Foto n.7

Nella foto n. 7 si vede il cancello d'ingresso all'impianto dal quale si accede al ferrotel, nel caso si faccia il percorso alternativo esterno al piazzale ferroviario.

Il cancello non è funzionante e nelle ore notturne l'ingresso rimane incustodito, il personale intervistato riferisce che il piazzale è normalmente frequentato da tossicodipendenti e il rischio d'aggressioni è elevato.
