QUALE SICUREZZA?

Capena.

Le nostre certezze messe a dura prova

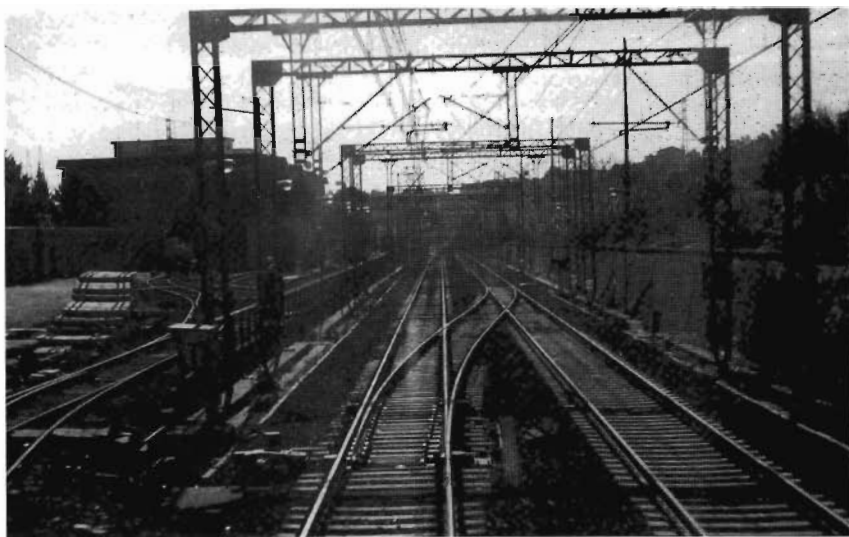
Possiamo bene immaginare lo sconcerto dei macchinisti che, transitando dal posto Movimento di Capena, sulla linea Direttissima Firenze - Roma, si sono visti sbattuti sul binario deviato da uno scambio che doveva essere invece correttamente predisposto per il corretto tracciato.

La velocità massima di 150 Km/ora per quel treno, è stata ridotta dal macchinista per effetto della captazione del codice 180 nella tratta precedente e, anche per effetto della salita, nel punto cruciale non superava i 110 km/ora.

I segnali Verde e Verde dell'avviso e della protezione, incontrati in seguito, dovevano coerentemente prevedere l'istradamento sul binario di corsa pari della direttissima, senza limitazioni di velocità.

Invece, improvvisamente, lo scarto a sinistra, la locomotiva da una parte e il treno dall'altra, l'agghiacciante stridore delle lamiere accartocciate, i fili e i pali dell'elettrificazione che saltano come birilli, poi le voci dei feriti (per fortuna non gravi) che chiedono aiuto.

Fortunatamente per tutti, la locomotiva e la linea erano dotate di apparecchiature atte alla ripetizione dei segnali in macchina che hanno permesso di ridurre inizialmente la velocità e che hanno permesso di comprovare la mancanza di coerenza tra i segnali incontrati dal macchinista e l'itinerario deviato percorso realmente dal treno, altrimenti chi sarebbe disposto a credere alla versione dei macchinisti?
