L'INCIDENTE DI MILANO CERTOSA

L'incidente del 2 febbraio al treno 10719 è avvenuto in un tratto di due linee affiancate poco dopo il segnale di protezione esterno a Milano Certosa. Il treno, proveniente da Varese e diretto a Milano Centrale, dalla linea "Varese" (V max 130 km/h) è stato instradato sulla linea "Novara" tramite una deviate che doveva essere percorsa a 60 km/h. L'alta velocità del convoglio rispetto alla deviate ha fatto sì che in corrispondenza del secondo scambio il locomotore si staccasse dalle vetture ribaltandosi nel campo adiacente i binari, dopo aver perso il 1° carrello; ciò ha permesso alle vetture di rimanere in qualche modo parallele all'asse del binario nonostante qualche loro carrello sia uscito dai binari) continuando la corsa per 400 metri rasentando il ponte dell'autostrada. Solo la serie di queste circostanze ha evitato la strage. Come è potuto accadere?

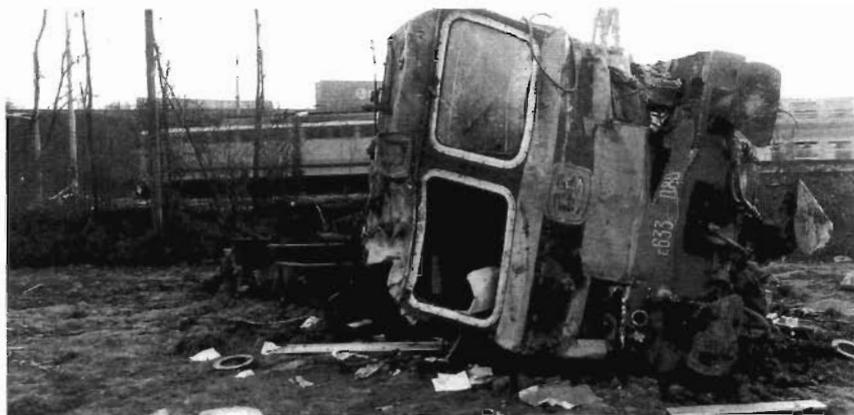
Il segnale di protezione e gli scambi erano stati attivati da un paio di mesi, in occasione del passaggio sulla tratta Rho-Milano Certosa dal blocco manuale a quello automatico senza RS. La stazione è sprovvista di ACEI: gli itinerari vengono formati tramite consensi dati dal DM a due cabine. Resta da stabilire se la disposizione dei segnali sia stata regolare (giallo/verde lampeggiante per l'avviso e successivi conferma alla protezione). Oltre all'ipotesi del mancato rispetto della riduzione di velocità data dai segnali, non si possono assolutamente escludere a priori ipotesi di aspetti anomali dei segnali stessi; in tal senso ricordiamo che, solo per restare nel compartimento di Milano, oltre ai casi segnalati dal nostro giornale, vi sono non poche testimonianze del PdM che parlano di improvvise disposizioni a via impedita e di anomalie tra l'aspetto degli avvisi e quello delle protezioni.
